**CHI NHÁNH PHÁT ĐIỆN DẦU KHÍ  
NHÀ MÁY NHIỆT ĐIỆN THÁI BÌNH 2**  
-----o0o-----

**PHƯƠNG ÁN KỸ THUẬT  
GIA CƯỜNG LIÊN KẾT GIỮA TRỤC RỒNG VÍT TẢI THAN VÀ  
THÙNG NGHIỀN CỦA HỆ THỐNG MÁY NGHIỀN THAN  
TỔ MÁY 01 & 02**

**Mã hiệu: 008-PAKT**

*Thái Bình, tháng 3 năm 2025*

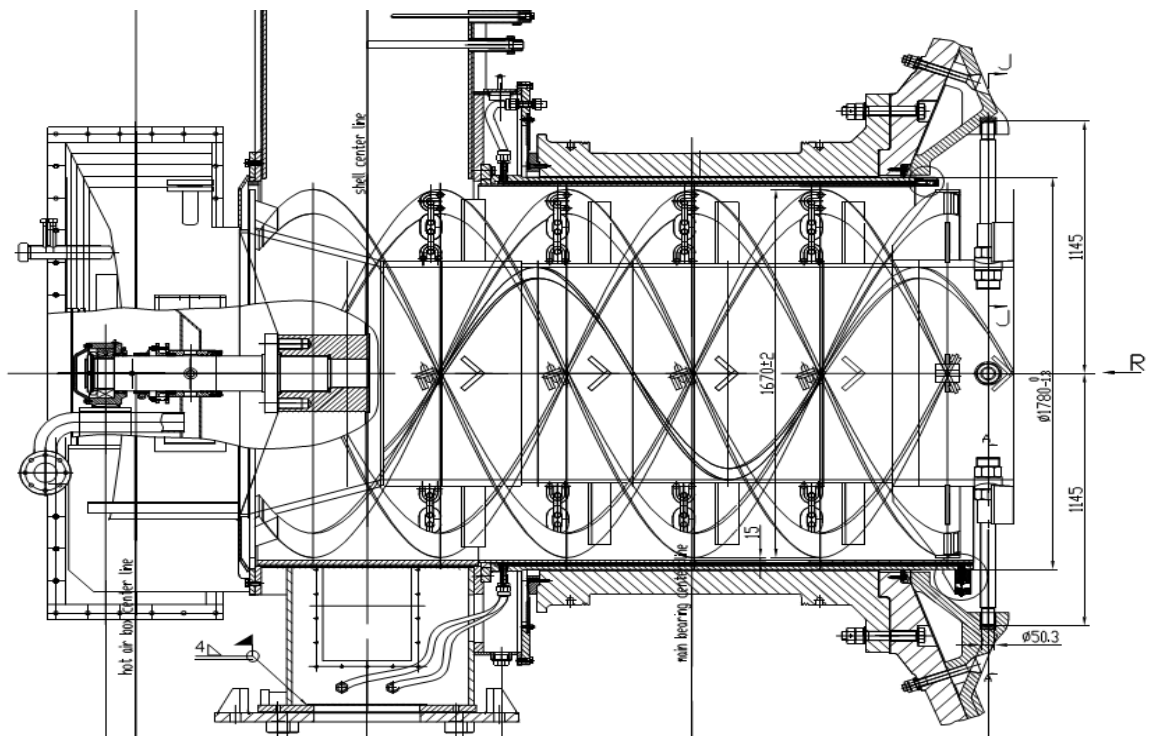
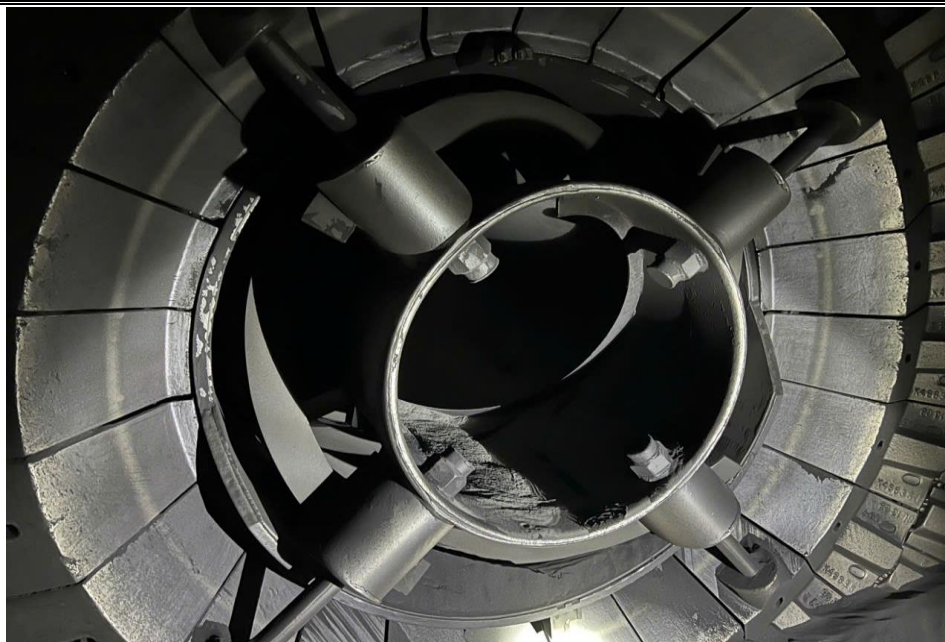
*Hình ảnh 1: Bu lông liên kết giữa trục rồng vít tải than và thùng nghiền.*

- Trong quá trình vận hành và bảo dưỡng sửa chữa định kỳ, bảo dưỡng sửa chữa ngăn ngừa cũng như xử lý các sự cố của máy nghiền than tại nhà máy Nhiệt điện Thái Bình 2, nhận thấy rằng các sự cố liên quan đến buồng xoắn máy nghiền lắp đi lắp lại rất nhiều lần, cụ thể như: Bung bulong truyền động giữa thùng nghiền và buồng xoắn (gọi tắt là bu lông trục rồng buồng xoắn); gối trục vít tải than bị đảo, chuyển vị lớn. Điều này dẫn đến các nguy cơ:

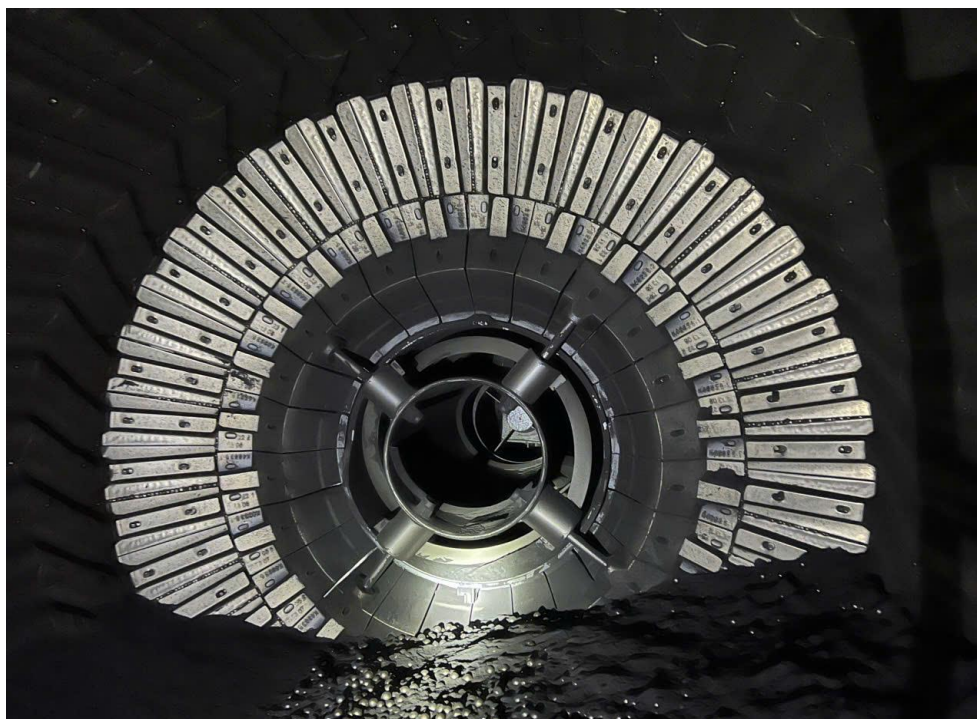
*Hình ảnh 2: Phía trong thùng nghiền máy nghiền than.*

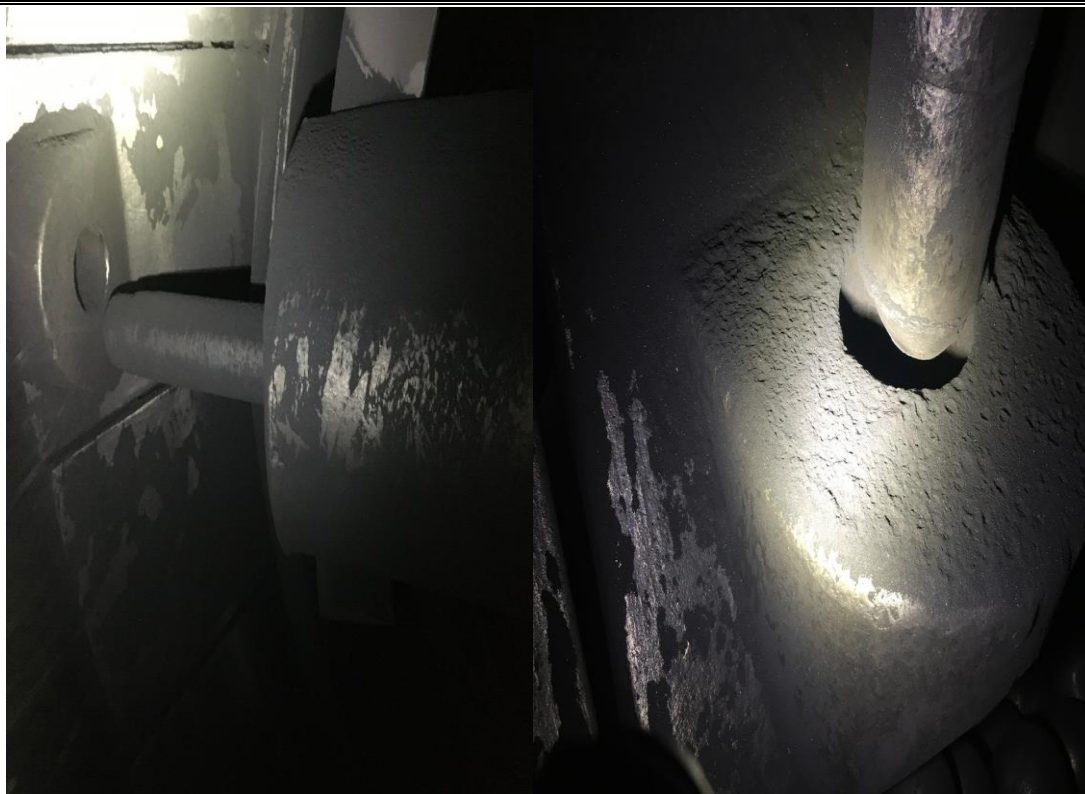
*Hình ảnh 3: Bu lông liên kết trục rồng bị bung ra*

- Do điều kiện làm việc của các bulong liên kết giữ trục rồng vít tải than và thùng nghiền :
- Chịu mô men, va đập lớn.
- Làm việc trong môi trường nhiệt độ cao, mài mòn lớn.
- Bulong định tâm buồng xoắn được lắp đặt phía trong thùng nghiền, không thể kiểm tra trong quá trình vận hành. Chỉ kiểm tra được khi dừng máy nghiền khi bị sự cố hoặc sửa chữa định kỳ hoặc ngăn ngừa.
